Aktueller Stand zum Ausbau der Nette in Rhüden  
07.09.2023

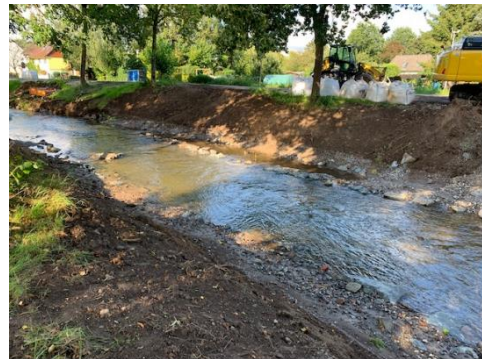
Im Gewässer wurden erste Flachwasserzonen hergestellt sowie Wasserbausteine und Findlinge als Strömungslenker eingebaut. Zur Ermöglichung der Bauarbeiten wurde eine Wasserhaltung im Gewässer installiert. Diese leitet über eine Röhre oder Spundwände halbseitig das Wasser an der Baugrube vorbei, damit an der Böschung und in der Gewässersohle gearbeitet werden kann.

Ein Pumpensystem leitet letztes eindringendes Wasser aus der Baugrube in ein filterndes Absetzbecken. Das saubere Wasser wird danach wieder in die Nette geführt.

Die Trübung des Wassers, bzw. Anzahl der Feststoffe im Wasser werden regelmäßig gemessen und überwacht.

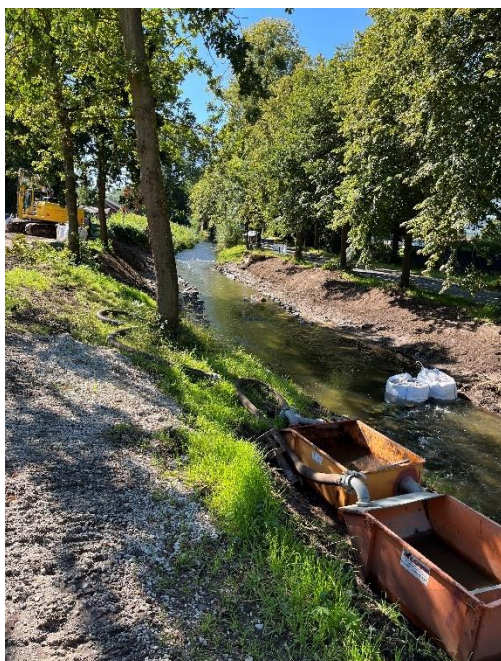
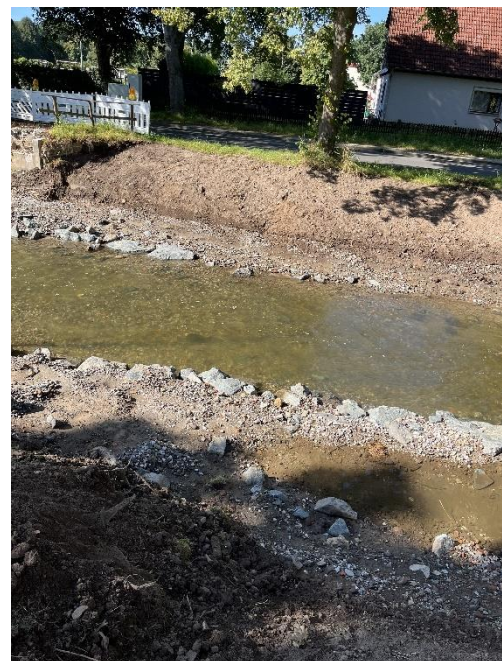
Mit den Arbeiten im zweiten Bauabschnitt wurde bereits begonnen. Hier wurden mit der Böschungsberäumung und den Baumstumpfrodungen erste Arbeiten durchgeführt.
